# A PROXIMIDADE DE CENTROS URBANOS COMO FATOR DE DEGRADAÇÃO DO PATRIMÔNIO ESPELEOLÓGICO UMA VISÃO DA ÁREA DO VALE DO OJÔ EM OURO PRETO - MG

[PROXIMITY TO URBAN CENTERS AS A CAUSE OF DEGRADATION OF THE SPELEOLOGICAL HERITAGE: A LOOK AT THE AREA OF THE VALLEY OF THE OJÔ IN OURO PRETO (MG)]

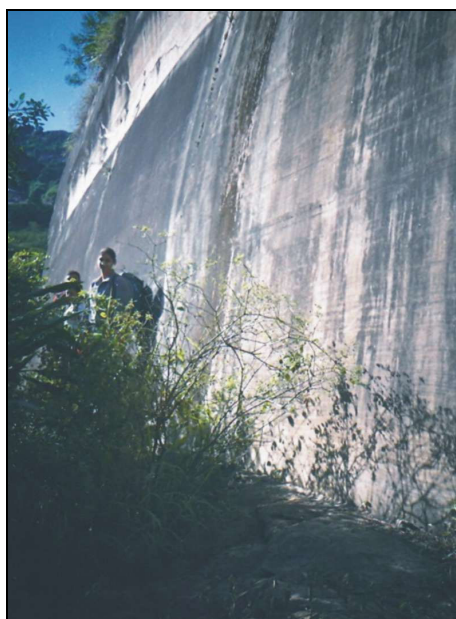
Na região do Vale do Ojô a exploração mineral deixou sua marca na Gruta da Aflição durante a sua operação (Figuras 07 e 08), e não se sabe o quanto do seu desenvolvimento horizontal pode ter sido afetado durante as suas atividades.

Figura 07: Vestígios da atividade mineraria e detalhe

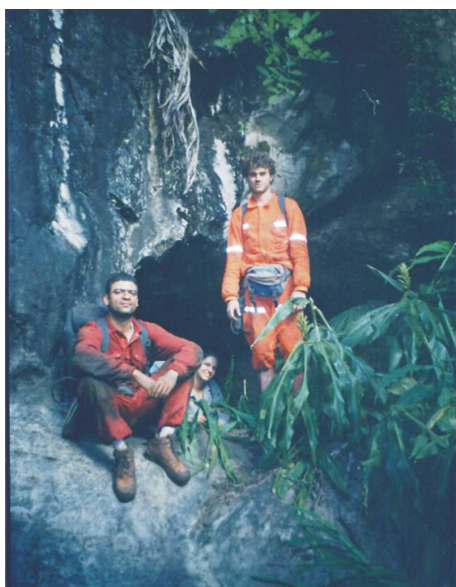
Figura 08: Vestígios da atividade mineraria, detalhe na entrada da gruta

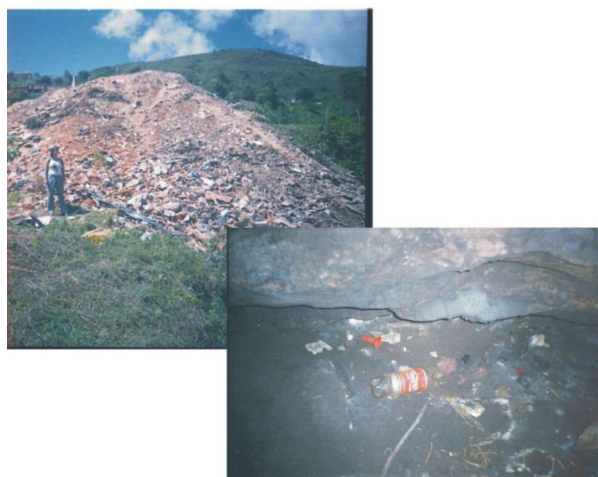
A disposição de entulho em locais não recomendáveis contribui para o aporte de sedimentos no ambiente cavernícola (Figura 09), principalmente na Gruta Ponte de Pedra.

O uso público inadequado da área e das cavidades que nesta se encontram pode ser verificado pela quantidade de lixo (Figura 10) encontrada tanto dentro quanto fora das grutas e pelo garimpo que ainda é feito artesanalmente no Córrego do Ojô, e que pode ser determinado como um problema de saúde pública devido a qualidade da água desse.

Figuras 09 e 10: Entulho a montante da Gruta Ponte de Pedra, lixo no interior das cavernas

- Apontar áreas passíveis de implantação de unidades de conservação do patrimônio sempre utilizando embasamento teórico-científico;
- Elaboração de propostas que contemplem a coleta, tratamento ou disposição final dos resíduos domiciliares que atualmente tem o seu descarte realizado nos cursos d'água ou em locais públicos não apropriados;
- Desenvolver estudos a fim de promover o uso criterioso das cavidades como instrumento da qualidade de vida, através do turismo, uso de mananciais subterrâneos ou outras práticas que faça da população um representante ativo na conservação destes ambientes via retorno social.
